# **EXPERTIZĂ TEHNICĂ**

**ÎN VEDEREA REALIZĂRII DOCUMENTAȚIEI D.A.L.I. PENTRU  
OBIECTIVUL DE INVESTIȚII:  
PUNEREA ÎN SIGURANȚĂ A BARAJULUI NEDELEA  
JUDEȚUL PRAHOVA**

**BARAJUL DE PRIZĂ NEDELEA**

**Comuna Ariceştii Rahtivani  
Sat Nedelea  
judeţul Prahova**

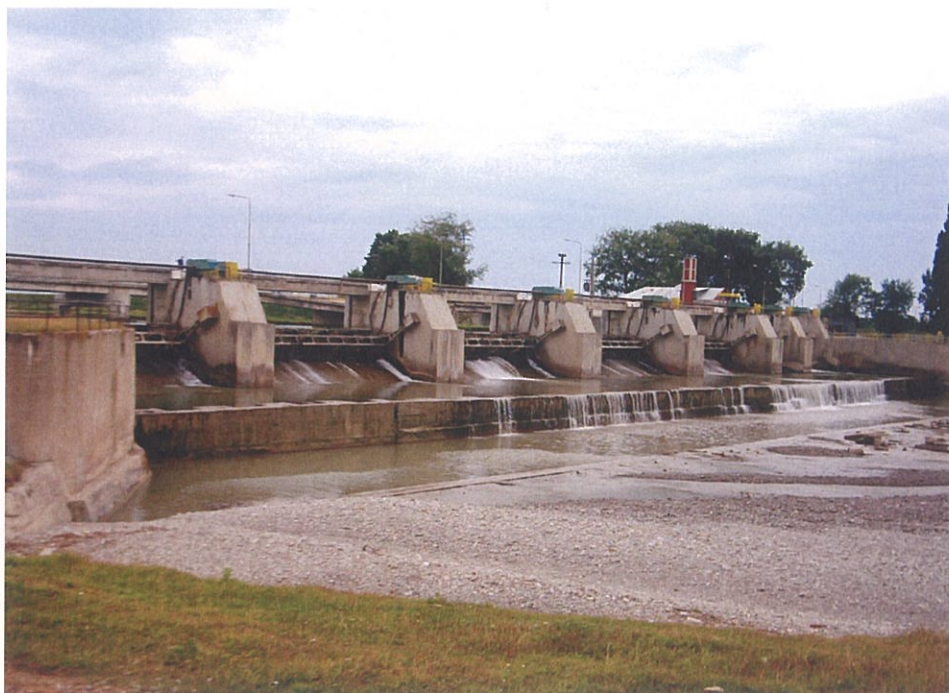
Baraj de priză Nedelea - 2012

Cu ocazia întocmirii Referatului de expertizare/avizare a Proiectului tehnic „Punerea în siguranță a barajului de priză Nedelea, jud. Prahova” - faza de proiectare D.A.L.I., întocmit în anul 2012 de expertul tehnic, prof.dr.ing. Radu Sârghiuță, se apreciază că în cadrul lucrărilor necesare pentru punerea în siguranță se recomandă consolidarea rizbermei mobile prin completări de anrocamente, chiar dacă la acel moment nu s-au observat fenomene evolutive de spălare a fundației radierului cuvei barajului stăvilar.

La momentul întocmirii proiectului tehnic (2011), erau necesare numai lucrări de relocare a blocurilor de beton și a anrocamentelor disperate, însă din anul 2014 situația a evoluat exponențial, rizberma mobilă fiind parțial distrusă.

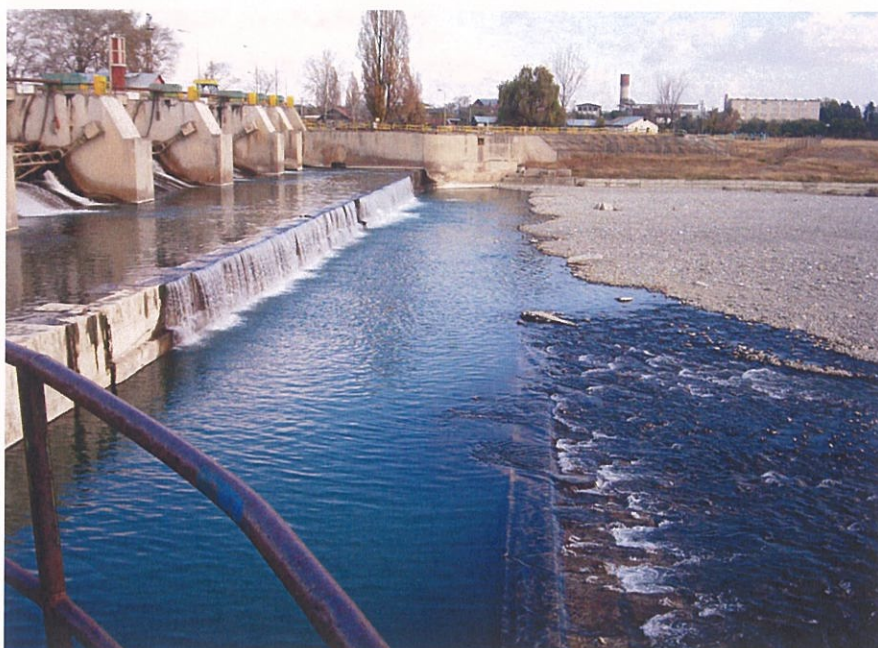
2013

Din documentele puse la dispoziție de beneficiar și a fotografiilor realizate cu ocazia vizitelor în teren, se poate vedea cât se poate de clar efectul eroziunilor regresive ale talvegului, urmare a lucrărilor de intervenție neefectuate la timp, în intervalul 2014-2021.

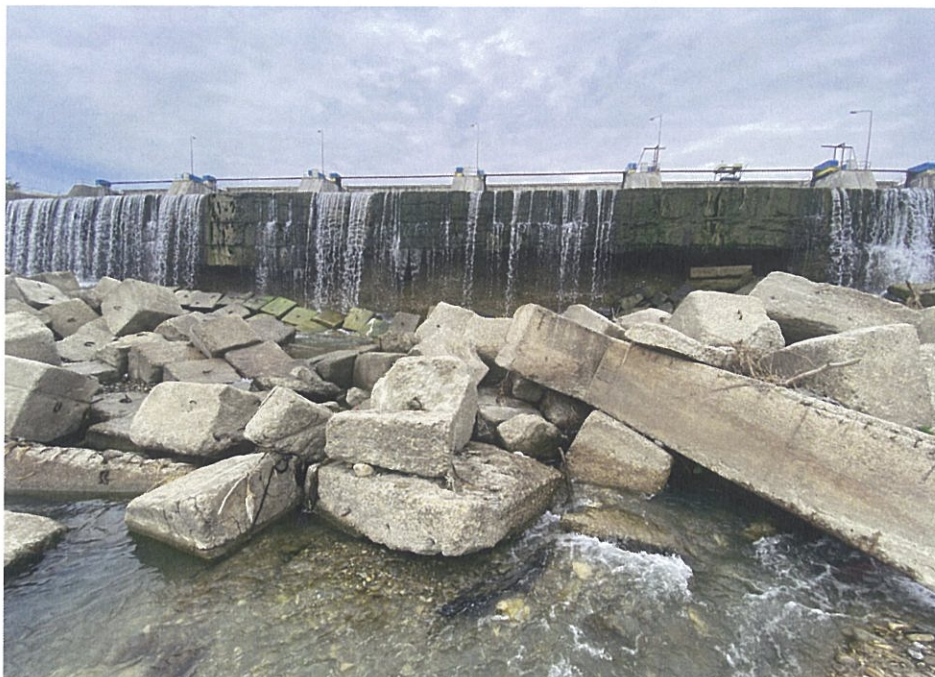
septembrie 2021

Lipsa intervențiilor la timp a dus la împrăștierea și dislocarea blocurilor de beton prefabricate și a anrocamentelor, astfel încât s-au creat caverne și subspălări chiar și sub grinda de încastrare aval a bazinului disipator suplimentar existând pericolul iminent de cedare și prăbușire a acesteia.

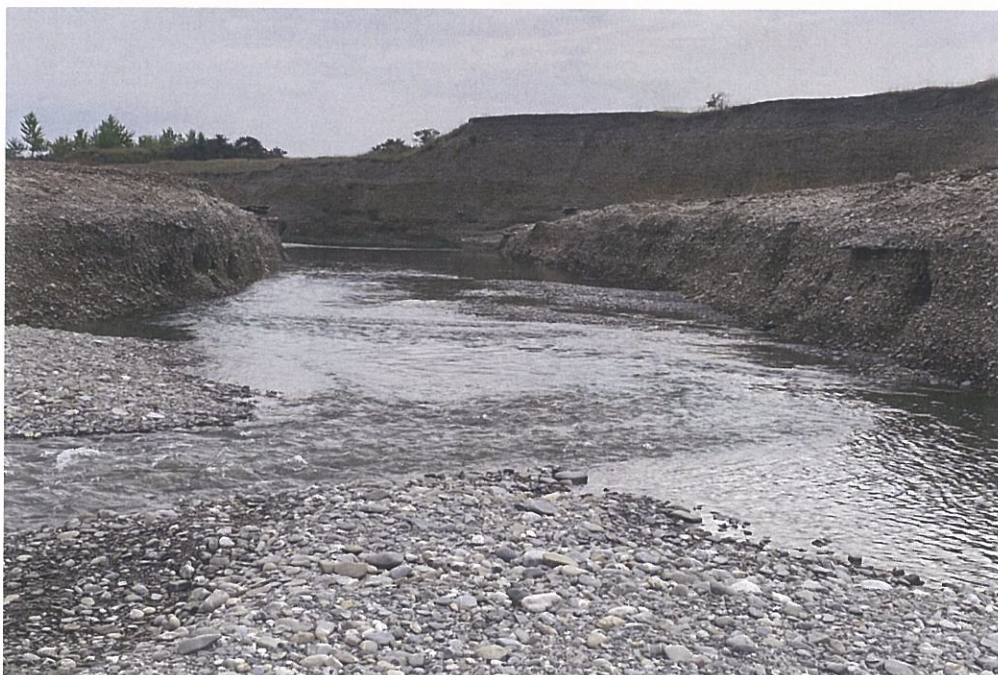
În aval malurile au fost grav afectate datorită eroziunilor active, în special ale malului drept care necesită lucrări majore de stabilizare de tip greu și refacerea taluzelor.

În prezent malul drept se prezintă sub forma unui perete vertical de cca 6 - 8 m, eroziunea avansând până la circa 20 m de digul de apărare mal drept al aducțiunii CHE Nedelea.

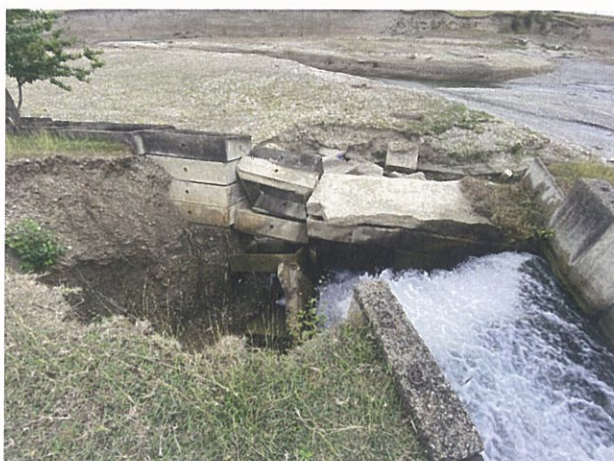
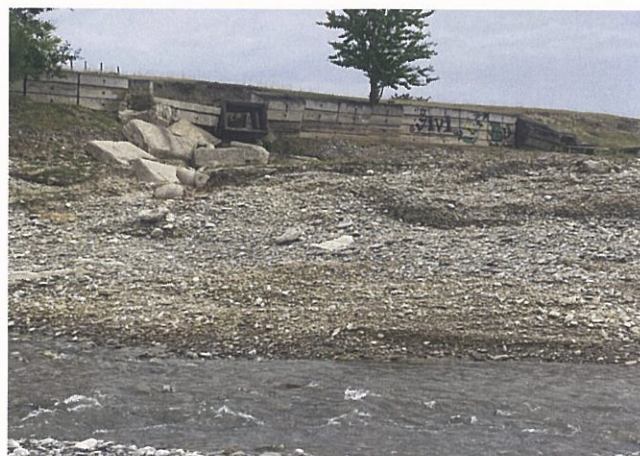
De asemenea disipatorul de energie al canalului de evacuare al apelor de spălare de la deznisipator era complet distrus formând o groapă erozională evolutivă fiind pusă în pericol stabilitatea apărării de mal stâng realizat din casete prefabricate și prăbușirea locală a acestora.

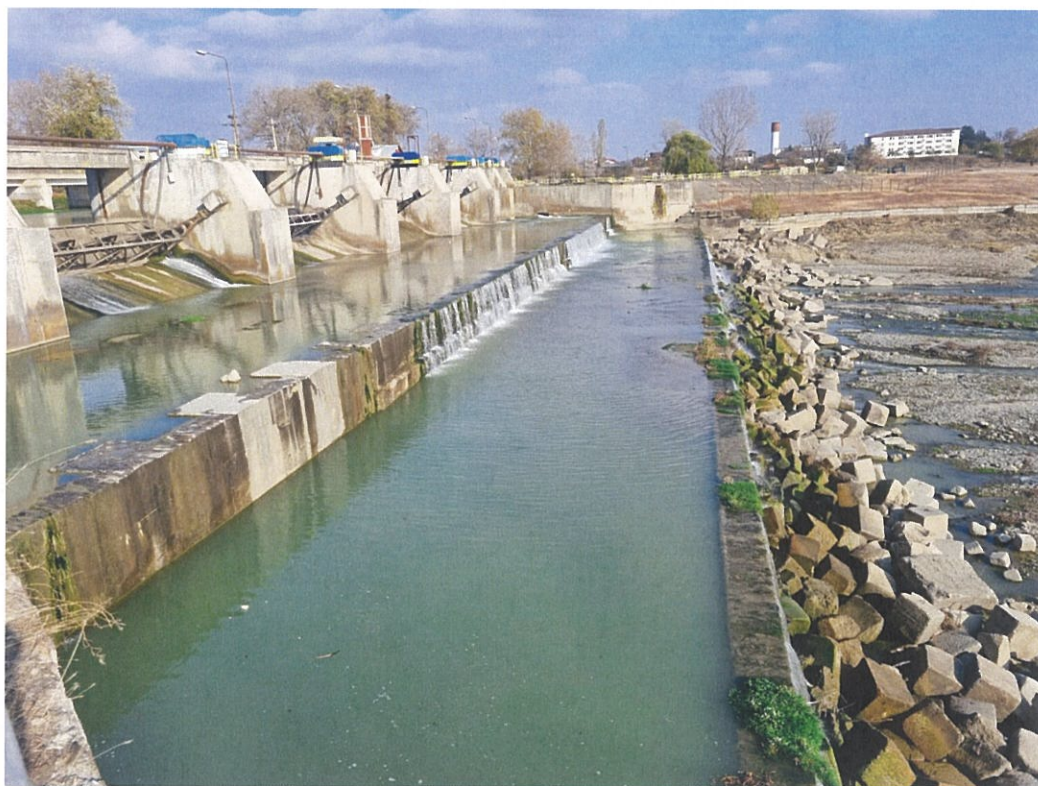
Sistematizare anrocamente și cuburi de beton

Pîna la identificarea sursei de finanțare pentru acest proiect, SGA Prahova urma să monitorizeze și să intervină, după caz, cu lucrări provizorii în regim de urgență prin Programul de Gospodărire a Apelor (Plan Tehnic) și în limita asigurării resurselor financiare pe anul 2023.

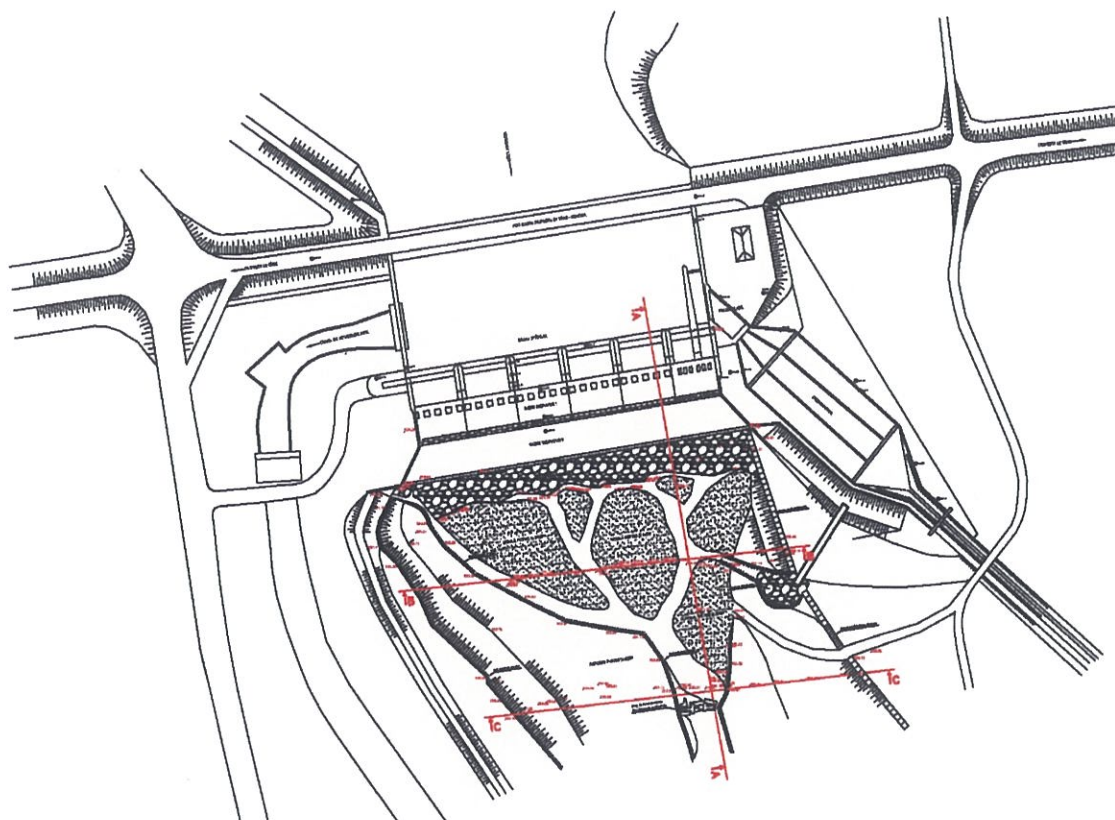
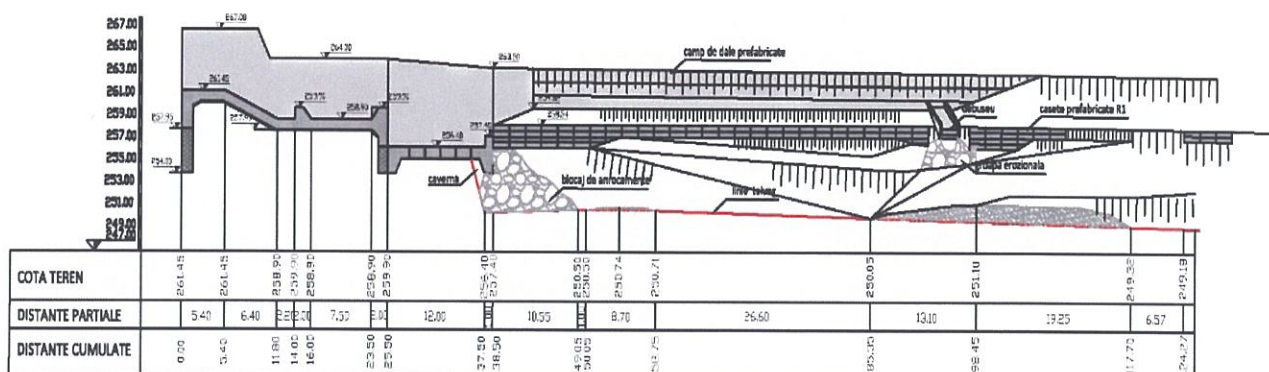
Vedere în plan și secțiune transversală baraj - situația existentă

Se poate constata că în prezent, cota talvegului râului Prahova imediat aval de bazinul disipator suplimentar este situată la 6,90 m (250.50 mdMN) față de cota superioară a grinzii de încastrare aval 257,40 mdMN.

De asemenea sub pintenul de încastrare aval al grinzii și radierul bazinului suplimentar s-au format caverne de cca. 2 metri profunzime care în prezent sunt umplute parțial cu material aluvionar, anrocamente și cuburi prefabricate din beton.

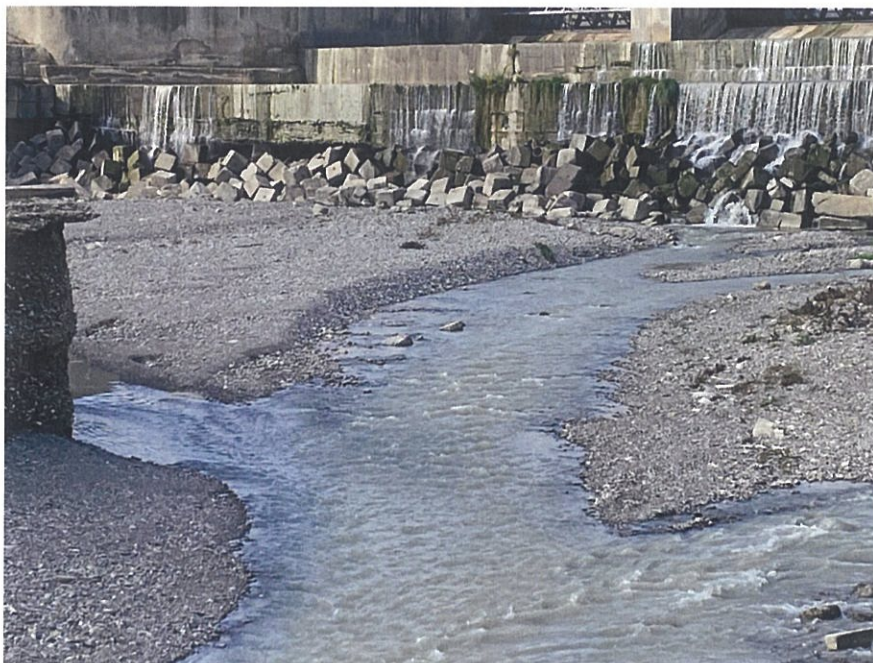
Caverne formate sub grinda de încastrare aval

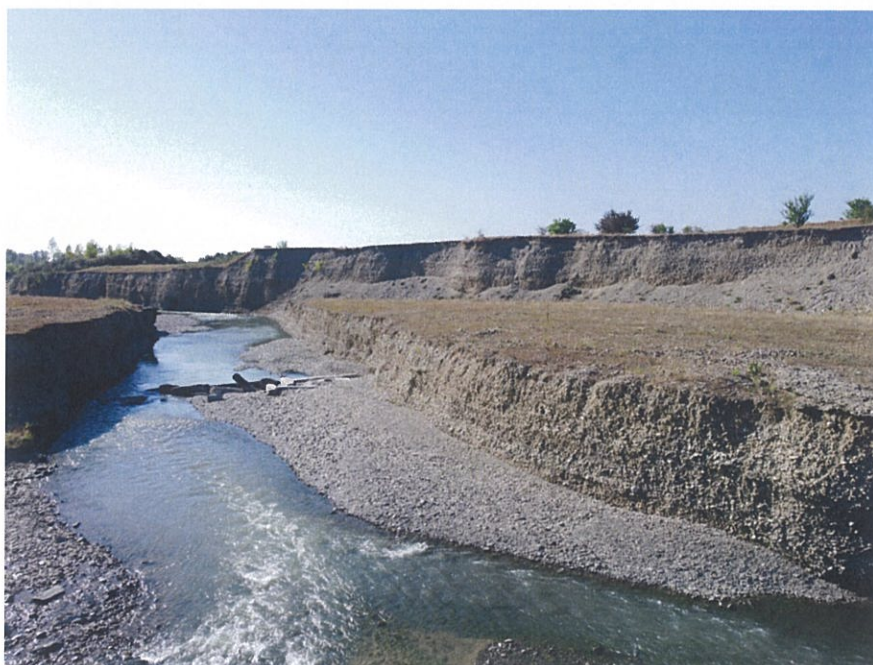
Aval de prismul de anrocamente sistematizat cu utilaje terasiere s-au format insule și deponii de pietriș și nisip, iar malul drept se prezintă sub forma unor pereți verticali care datorită eroziunilor active sunt puternic erodați și instabili cu înălțimi cuprinse între 3 și 10 metri.

Albia râului Prahova aval de baraj și eroziuni active de maluri

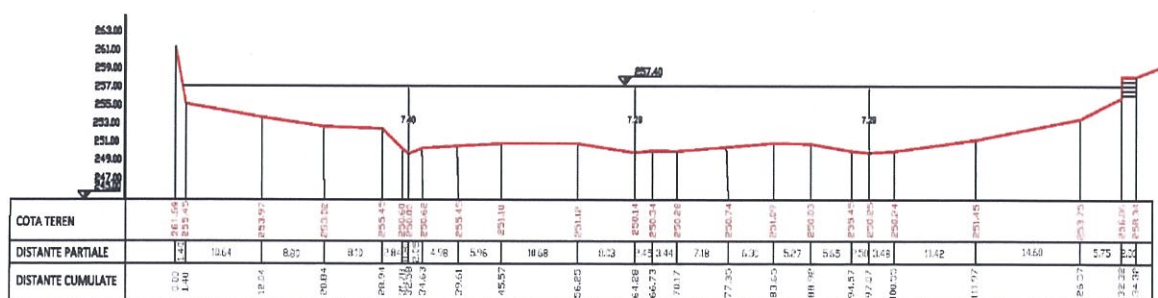
Profil transversal B-B

Cota talvegului este cuprinsă între 250,00 mdMN și 250,25 mdMN, respectiv la 7,29 - 7,40 m față de cota superioară a grinzii de încastrare aval al bazinului disipator suplimentar 257,40 mdMN.

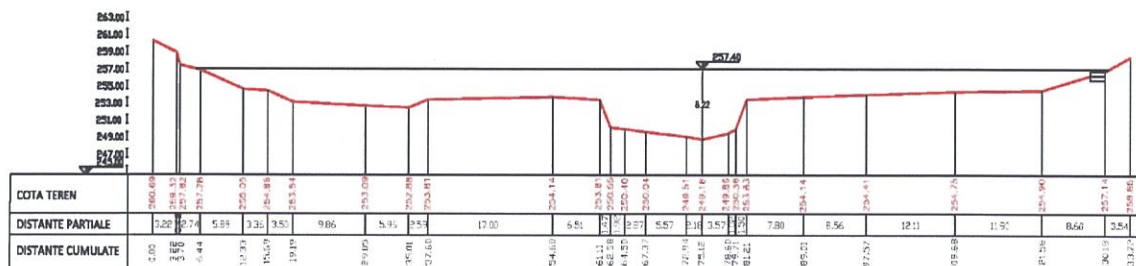
Profil transversal B-B

Cota talvegului este situată la 249,18 mdMN, respectiv la 8,22 m față de cota superioară a grinzii de încastrare aval al bazinului disipator suplimentar 257,40 mdMN.

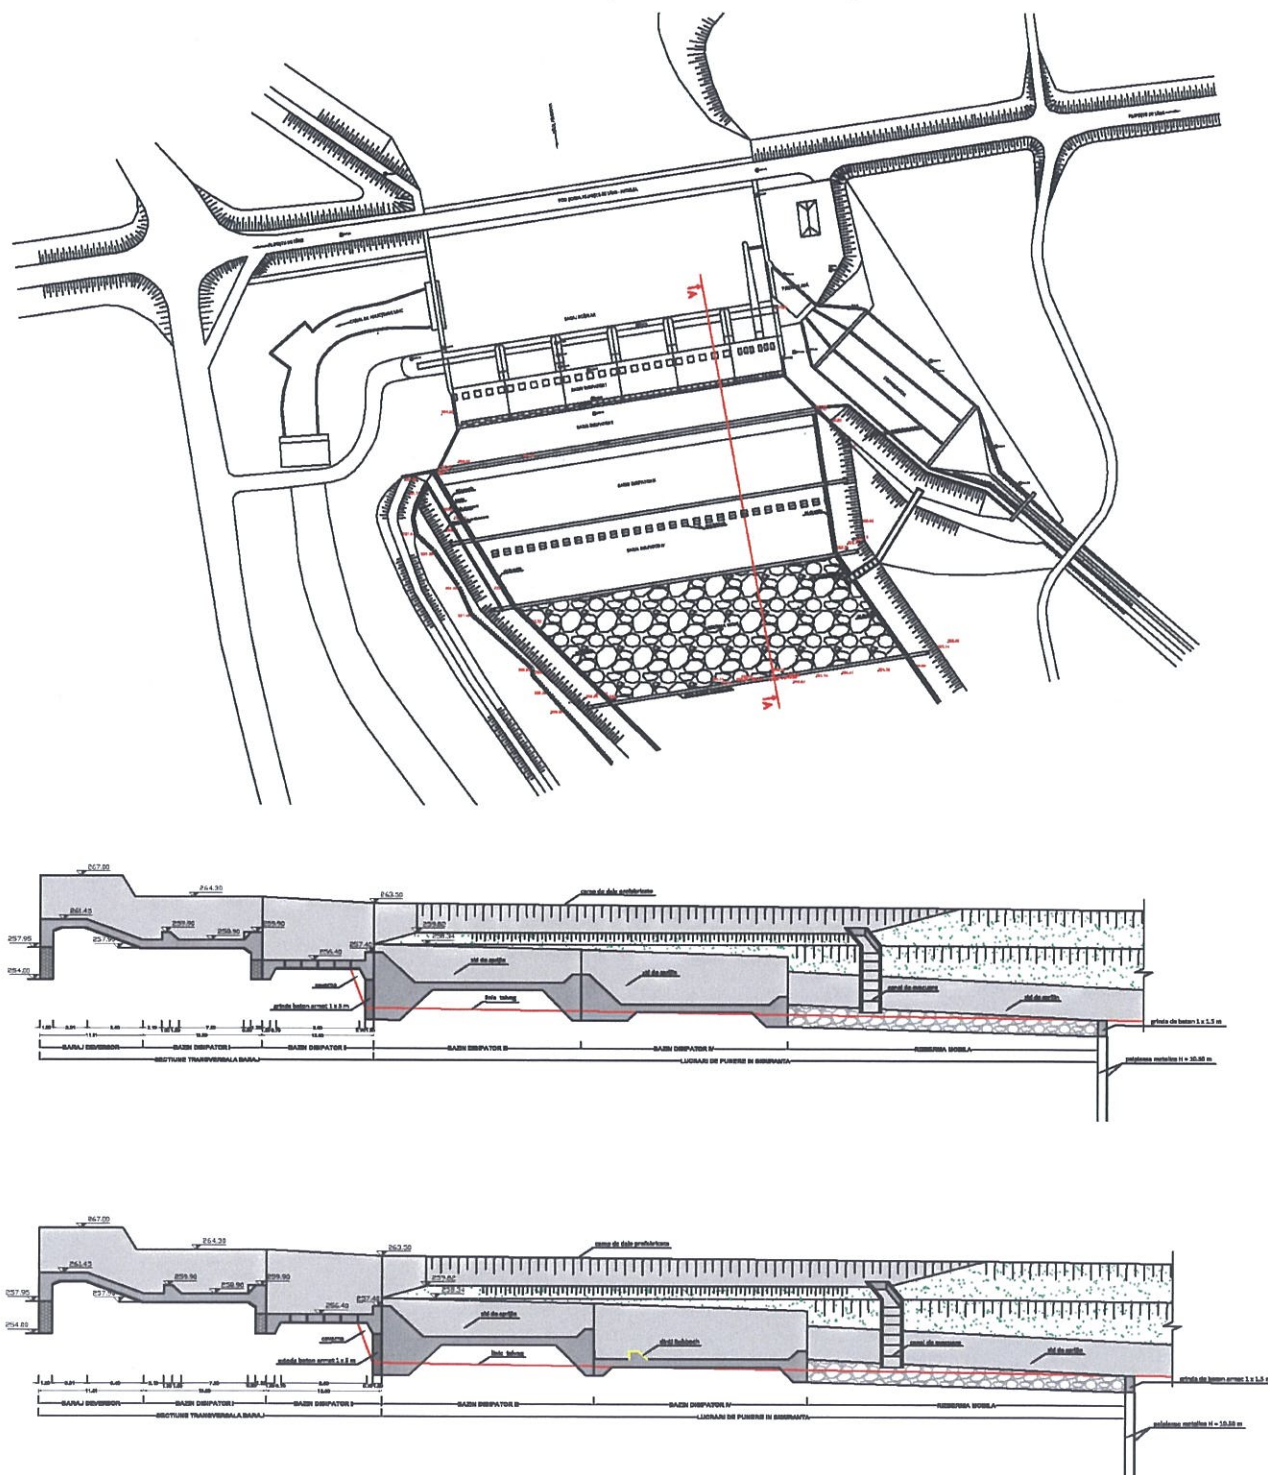
Vedere în plan și secțiune transversală baraj - Lucrări propuse de punere în siguranță

Măsurile de punere în siguranță a lucrării trebuie să corecteze în principal două deficiențe majore care au dus la coborârea talvegului aval de baraj și anume:

- conjugarea biefurilor la tranzitarea apelor mari;
- tendința eroziunii regresive a talvegului de avansare către baraj.

În partea desenată sunt schițate măsurile constructive propuse pentru punerea în siguranță a barajului și limitarea eroziunilor regresive ale talvegului în două variante.

Pentru a fi posibilă conjugarea biefurilor prin salt înneecat în limitele sistemului de disipare, astfel încât energia hidraulică să fie parțial disipată și albia aval să fie protejată față de eroziunile regresive, se impune realizarea a două noi trepte de disipare, aval de bazinul disipator treapta II.
