VANA PLANA B x H=2,5 x 2,0/16,5

- Tip vana: plan, rulanta;
- Orificiu obturat BxH: 2,5 x2,0 m.p.
- Coloana maximă de apă Ha: 16,5 mca;
- Etanșare: directă cu garnituri din cauciuc;
- Acționare: mecanism electromecanic;

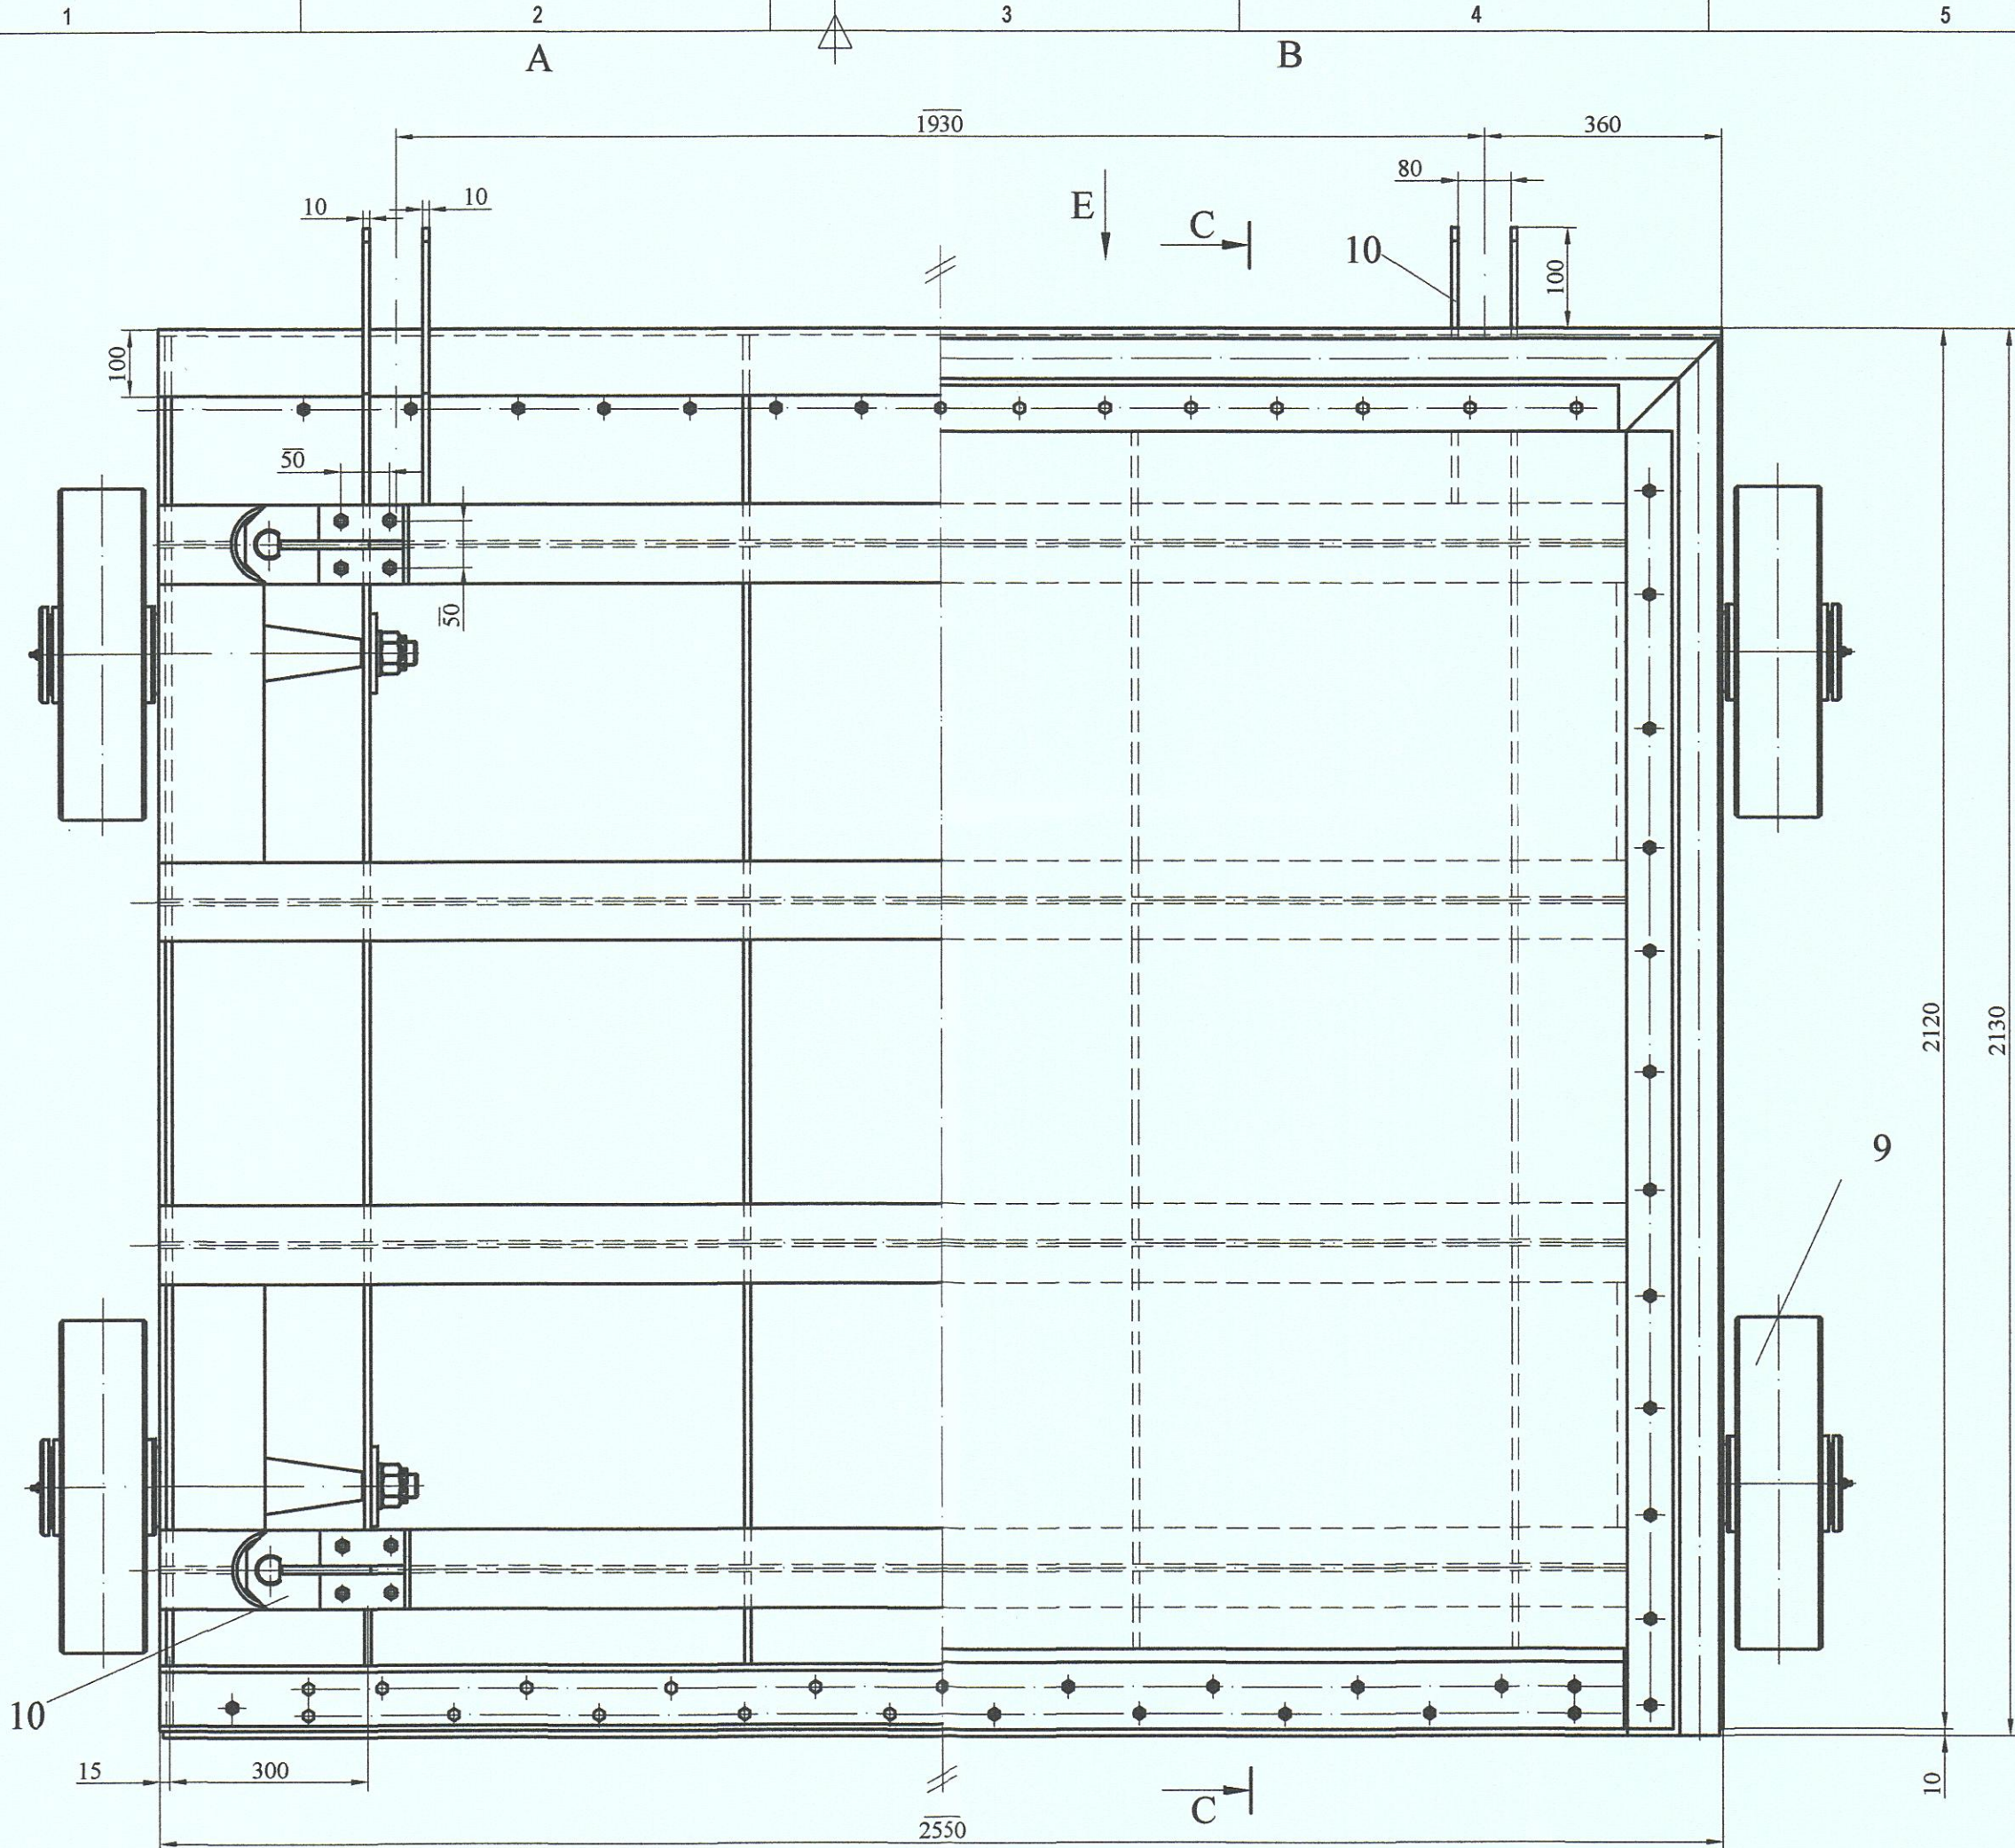
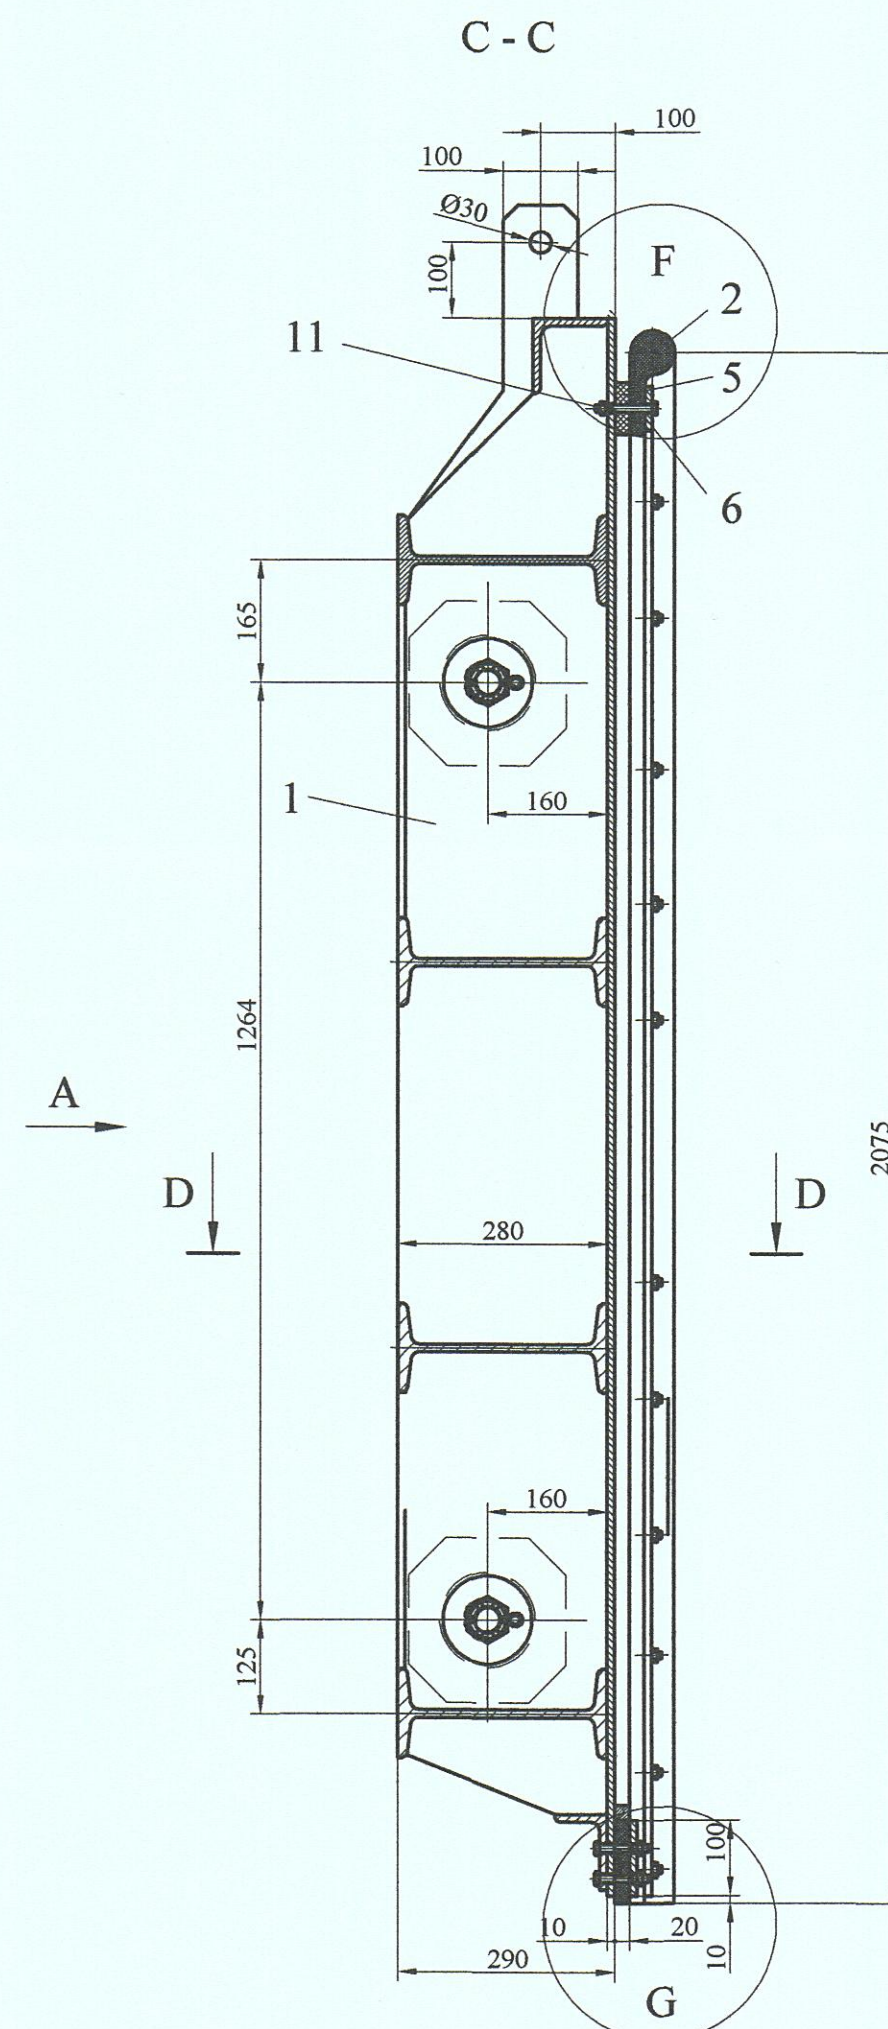
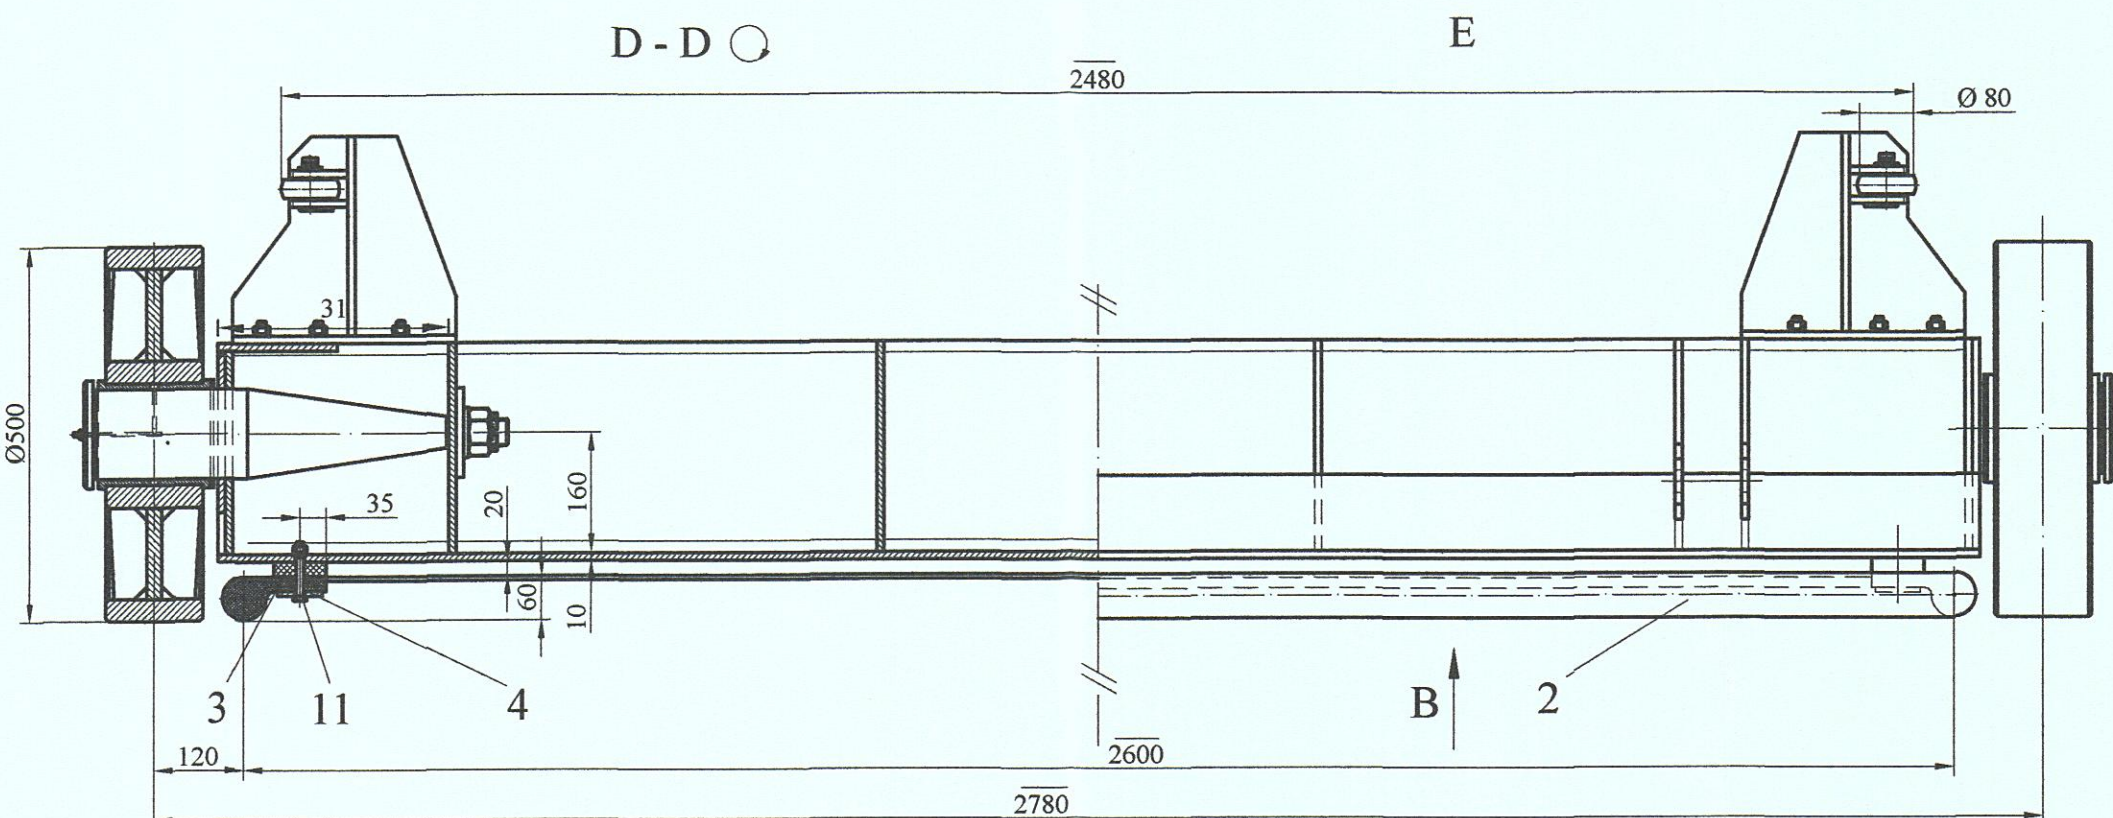
Pentru executarea pieselor ce vor înlocui pieselor uzate, se vor executa relevee, după demontarea vanei ce va fi supusă reabilitării. Se vor înlocui garniturile de cauciuc ,suportii garniturilor de etansare,presgarniturile,bucșile antifricțiune și elementele de asamblare. Protecția anticorozivă se va face la toate suprafețele interioare și exterioare cu excepția suprafețelor de lucru și ale pieselor în mișcare (roți,limitatori )

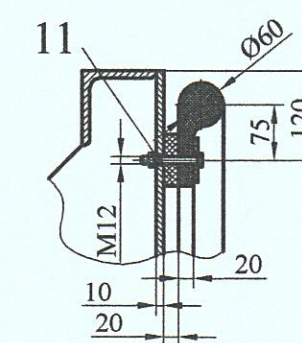
### Detaliul F

- Găurile de trecere în garniturile de etansare si presgarnituri se vor prelucra în corespondență cu cele de pe tablierul panoului.
- Materialul pentru garniturile de etansare :EPDM - TCT cu următoarele caracteristici tehnice:
- rezistența la tracțiune: 180 daN/cmp.min
  - rezistență relativă la rupere: min. 550 %
  - duritate: 60 Shore
  - rezistență la temperatura joasă:-35°C
