# **EXPERTIZĂ TEHNICĂ**

**ÎN VEDEREA REALIZĂRII DOCUMENTAȚIEI D.A.L.I. PENTRU  
OBIECTIVUL DE INVESTIȚII:  
PUNEREA ÎN SIGURANȚĂ A BARAJULUI NEDELEA  
JUDEȚUL PRAHOVA**

**BENEFICIAR  
ADMINISTRAȚIA NAȚIONALĂ "APELE ROMÂNE"  
ADMISTRAȚIA BAZINALĂ DE APĂ BUZĂU-IALOMIȚA**

**BARAJUL DE PRIZĂ NEDELEA**

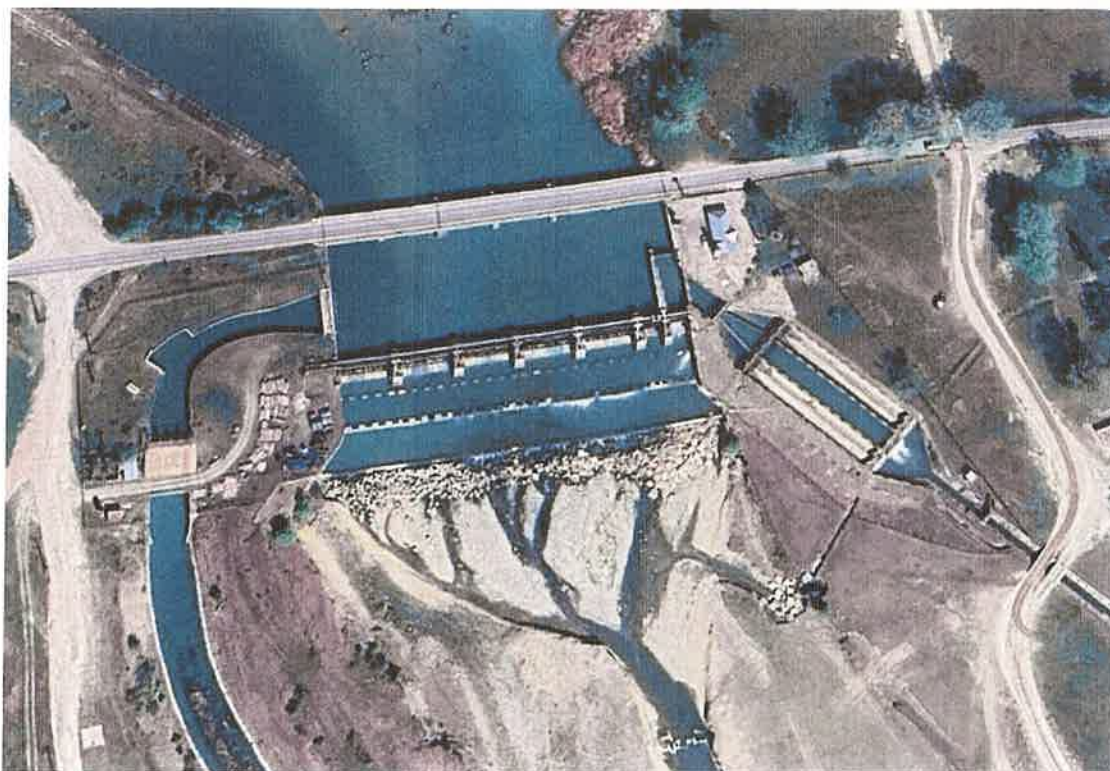
Ansamblul lucrărilor din cadrul amenajării hidrotehnice Nedelea

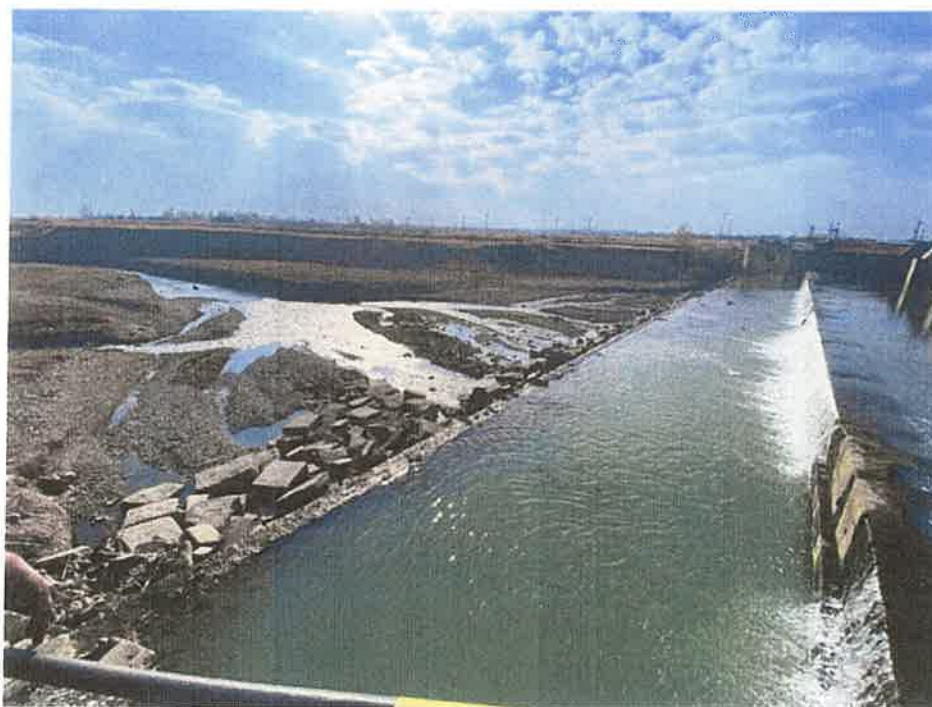
La reparația din 1996, s-a refăcut calculul de disipare a energiei și s-a creat un disipator în trei trepte :

- rizberma existentă (cu margine zimțată) la cota 259,90 mdM;
- disipator (lățime 12,0 m) la cota 256,40 mdM;
- prag (lățime 1,0 m) la cota 257,40 mdM;
- disipator din blocuri de beton denivelate (sparge val) și piatră brută (lățime 17,0 m).

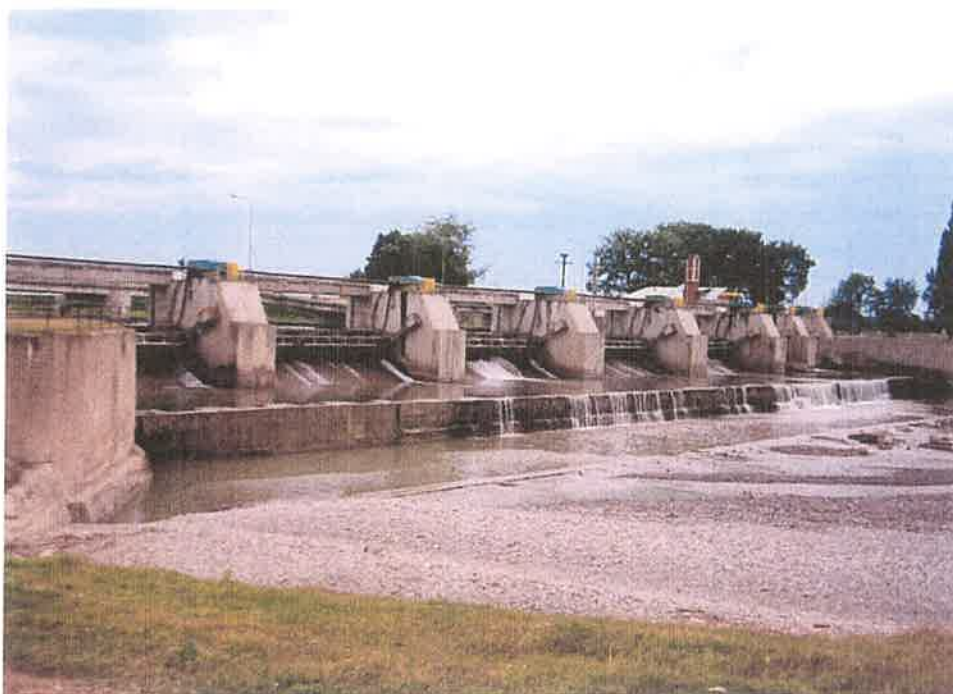
Baraj de priză Nedelea - 2012

La momentul întocmirii proiectului tehnic (2011), erau necesare numai lucrări de relocare a blocurilor de beton și a anrocamentelor disperate, însă din anul 2014 situația a evoluat exponențial, rizberma mobilă fiind parțial distrusă.

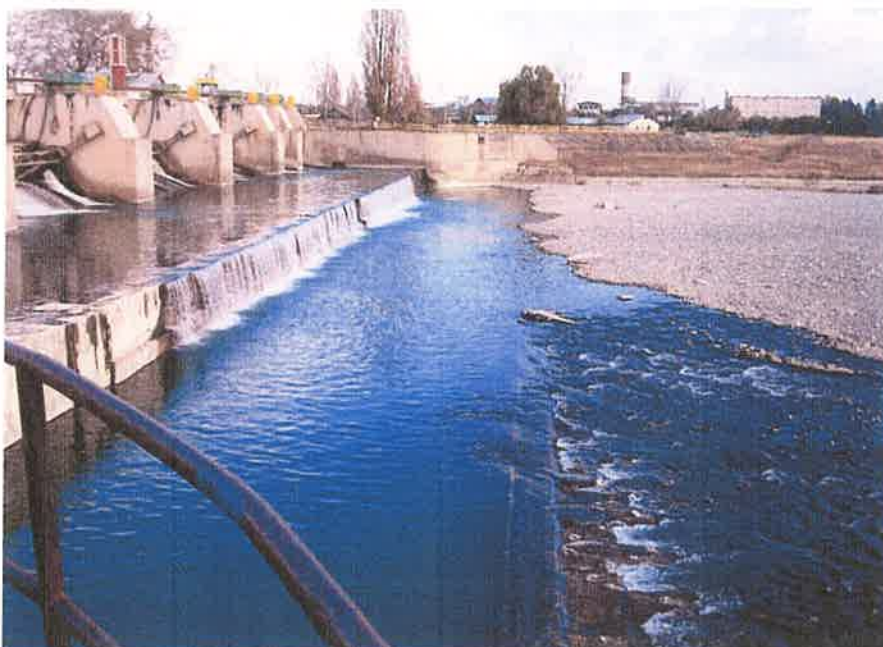
2013

Din documentele puse la dispoziție de beneficiar și a fotografiilor realizate cu ocazia vizitelor în teren, se poate vedea cât se poate de clar efectul eroziunilor regresive ale talvegului, urmare a lucrărilor de intervenție neefectuate la timp, în intervalul 2014-2021.

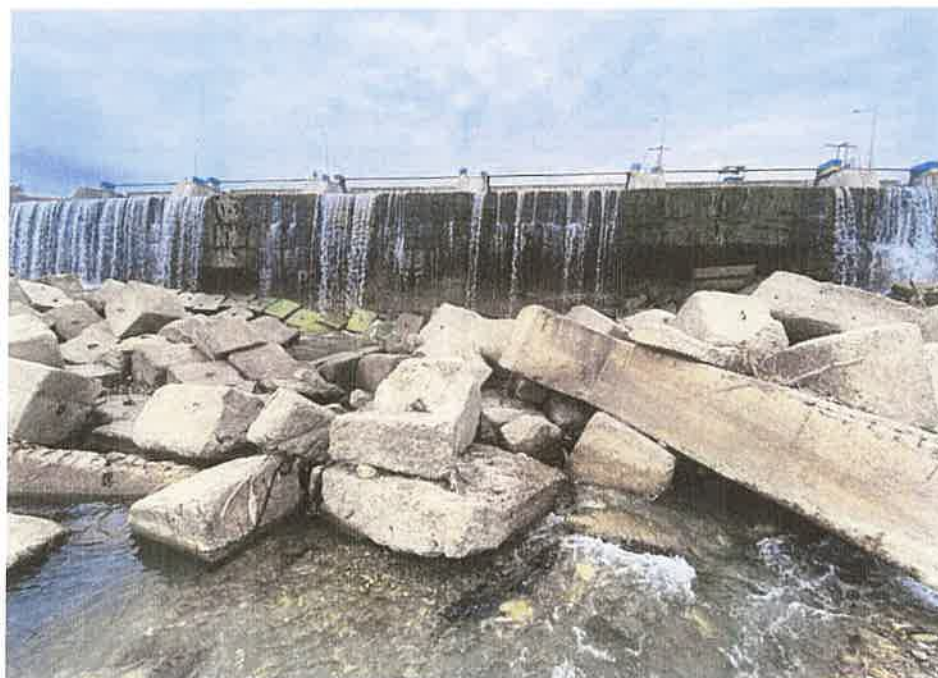
septembrie 2021

Lipsa intervențiilor la timp a dus la împrăștierea și dislocarea blocurilor de beton prefabricate și a anrocamentelor, astfel încât s-au creat caverne și subspălări chiar și sub grinda de încastrare aval a bazinului disipator suplimentar existând pericolul iminent de cedare și prăbușire a acesteia.

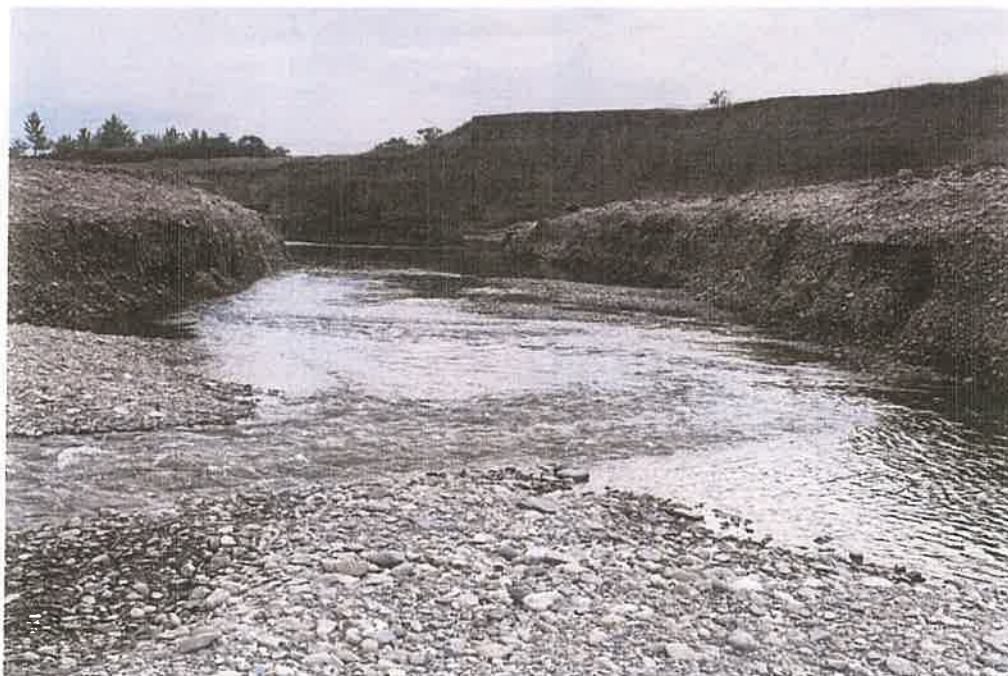
În aval malurile au fost grav afectate datorită eroziunilor active, în special ale malului drept care necesită lucrări majore de stabilizare de tip greu și refacerea taluzelor.

În prezent malul drept se prezintă sub forma unui perete vertical de cca 6 - 8 m, eroziunea avansând până la circa 20 m de digul de apărare mal drept al aducțiunii CHE Nedelea.

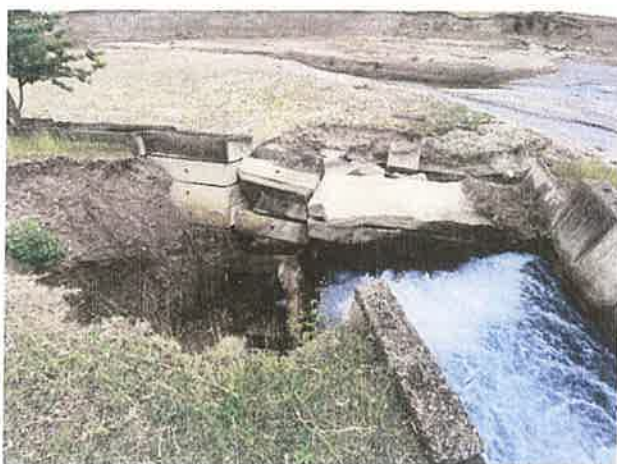
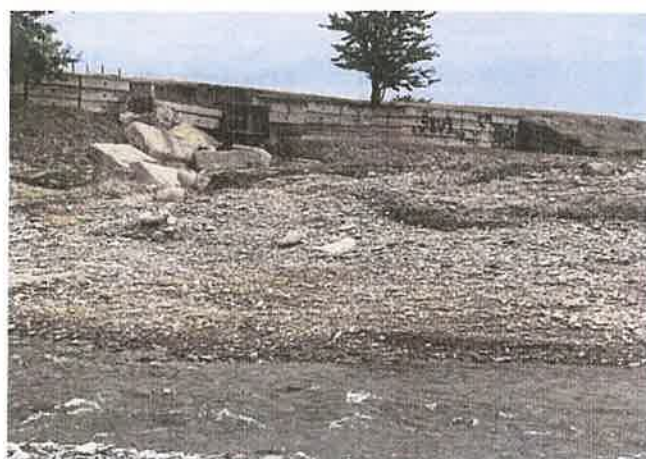
De asemenea disipatorul de energie al canalului de evacuare al apelor de spălare de la deznisipator era complet distrus formând o groapă erozională evolutivă fiind pusă în pericol stabilitatea apărării de mal stâng realizat din casete prefabricate și prăbușirea locală a acestora.

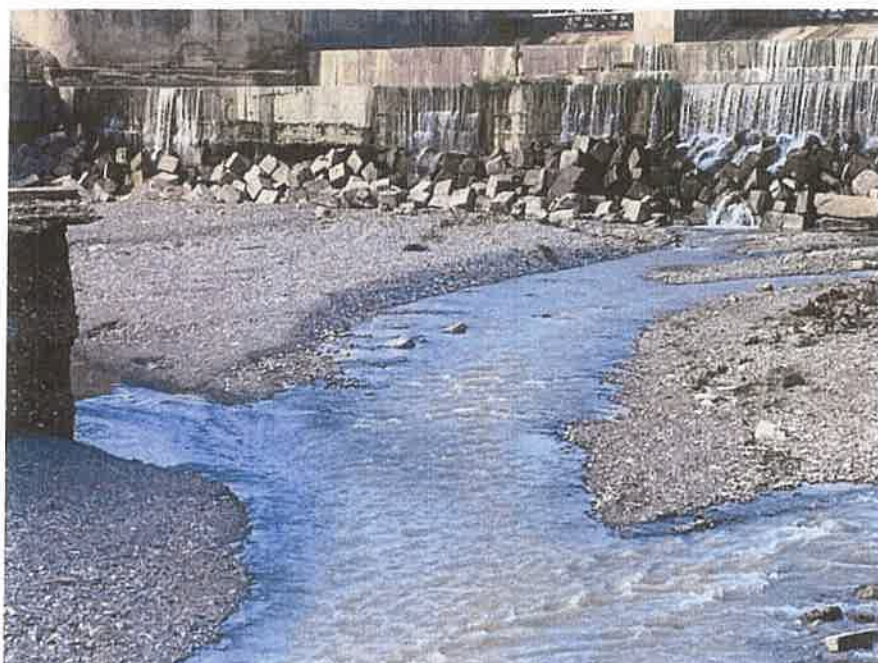
De asemenea sub pîntenul de încastrare aval al grinzii și radierul bazinului suplimentar s-au format caverne de cca. 2 metri profunzime care în prezent sunt umplute parțial cu material aluvionar, anrocamente și cuburi prefabricate din beton.

Caverne formate sub grinda de încastrare aval

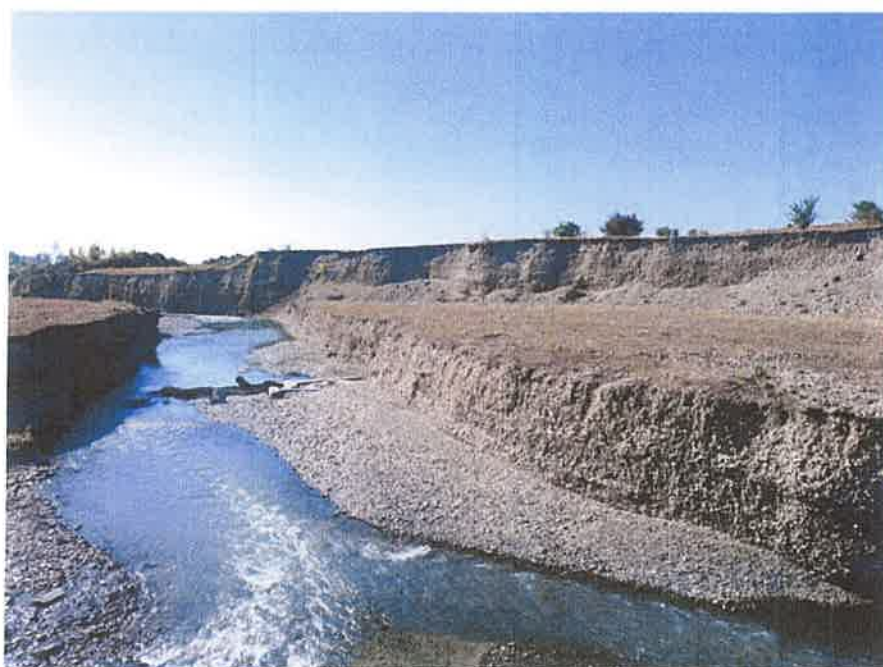
Aval de prismul de anrocamente sistematizat cu utilaje terasiere s-au format insule și deponii de pietriș și nisip, iar malul drept se prezintă sub forma unor pereți verticali care datorită eroziunilor active sunt puternic erodați și instabili cu înălțimi cuprinse între 3 și 10 metri.

Albia râului Prahova aval de baraj și eroziuni active de maluri
