| <b>TEHNOMONTAJ<br/>CONSULTING</b> | „Reparații vane și mecanisme goliri de fund baraj Fundulea,<br>județul Călărași” | Contract: 1025EL/04.09.2024 |
| | <b>PROIECT TEHNIC</b> | <b>FU-V-01</b> |

| Obiectul: | Servicii de proiectare tehnica in vederea realizării lucrări „Reparații vane și mecanisme goliri de fund baraj Fundulea, județul Călărași” |

„Reparații vane și mecanisme goliri de fund baraj Fundulea, județul Călărași”

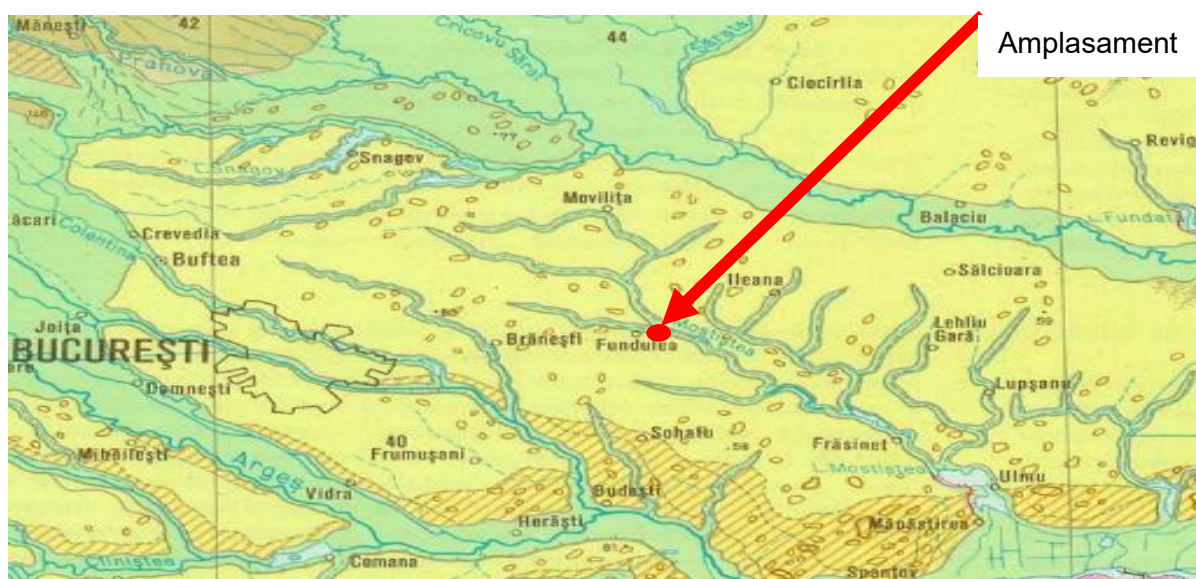
Fig. 1.2

Conform Harții geomorfologice a României, zona studiata este situata pe un relief de câmpie, de acumulare cuaternara: câmpie fluvio-lacustră, acoperita cu depozite loessoide, tabulară, nefragmentată ( Fig. 1.2).
